## **Capacitación para limpieza de Tapas de cilindros con LUMAD 45, en Tall. De Mant. De PAE cerro dragón.**

La capacitación y prueba de limpieza fue realizada el día 07/06/2006, en los talleres de PAE en Cerro Dragón con la presencia de los señores:

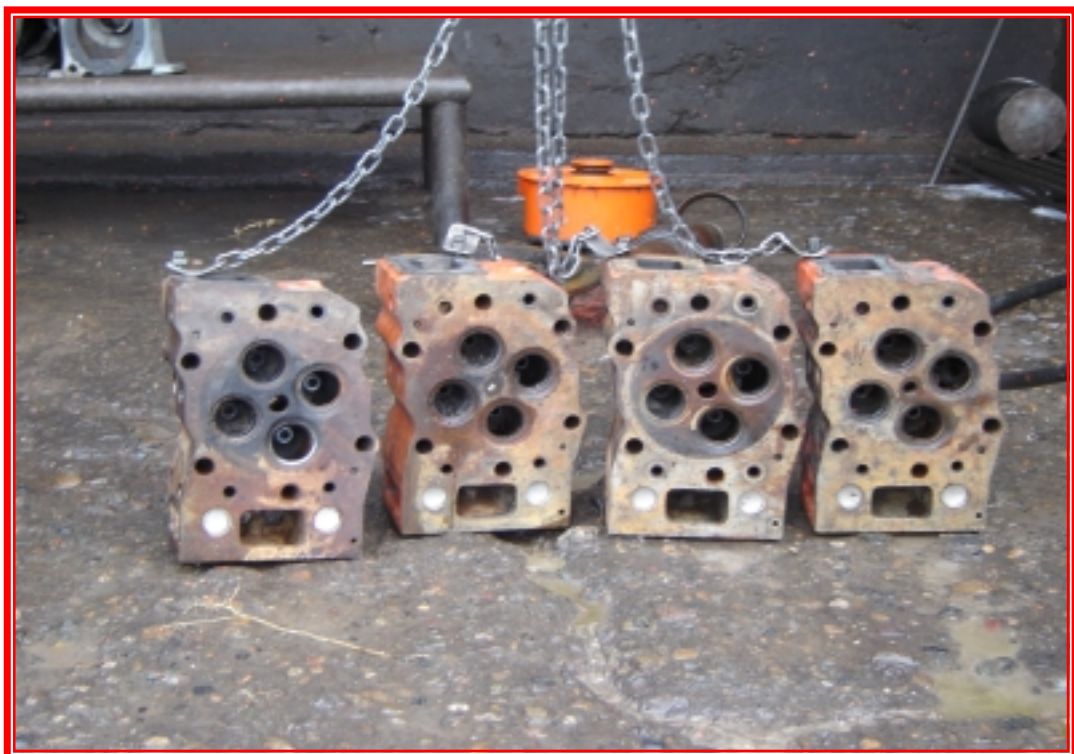
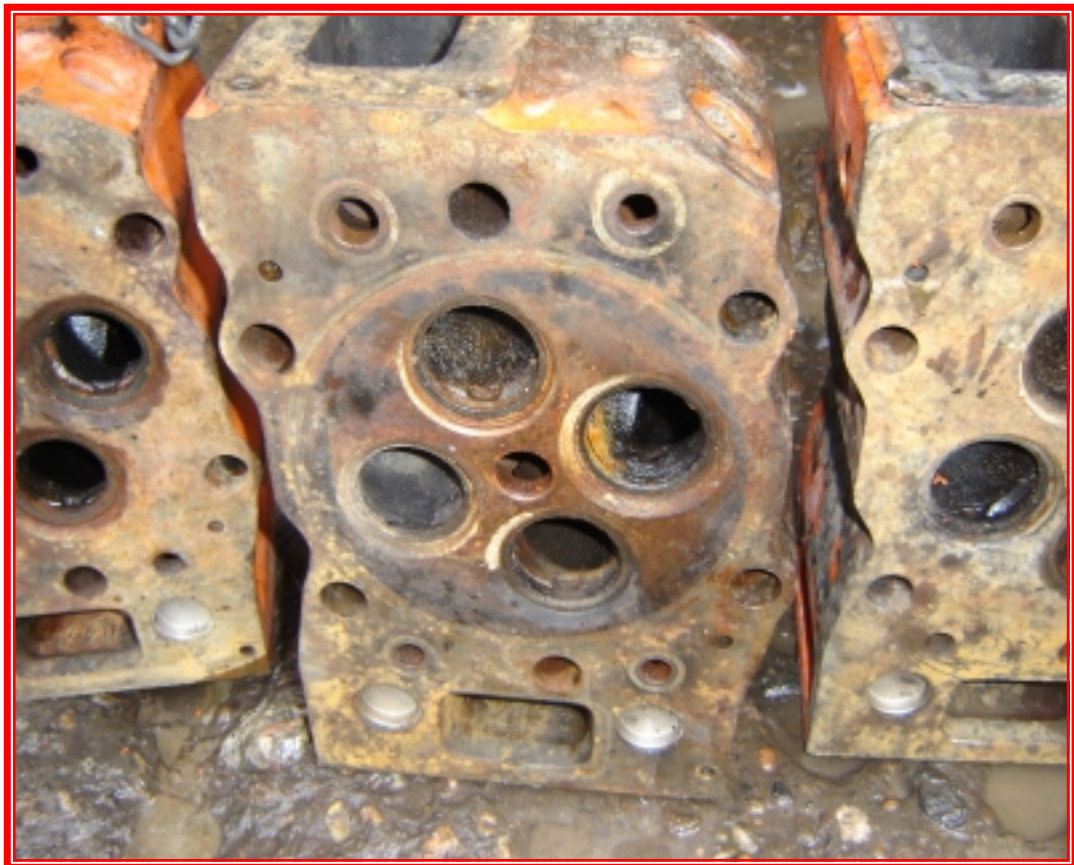
Se trajeron 4 tapas de cilindros que estaban oxidadas y con incrustaciones calcáreas, se las sumergió durante una hora en el producto y luego se las retiró y enjuagó con agua para quitar los restos que pudieran quedar de producto.

A continuación podemos apreciar a través de fotografías el estado en el que se encontraban las tapas de cilindros antes de ser tratadas con LUMAD-45.

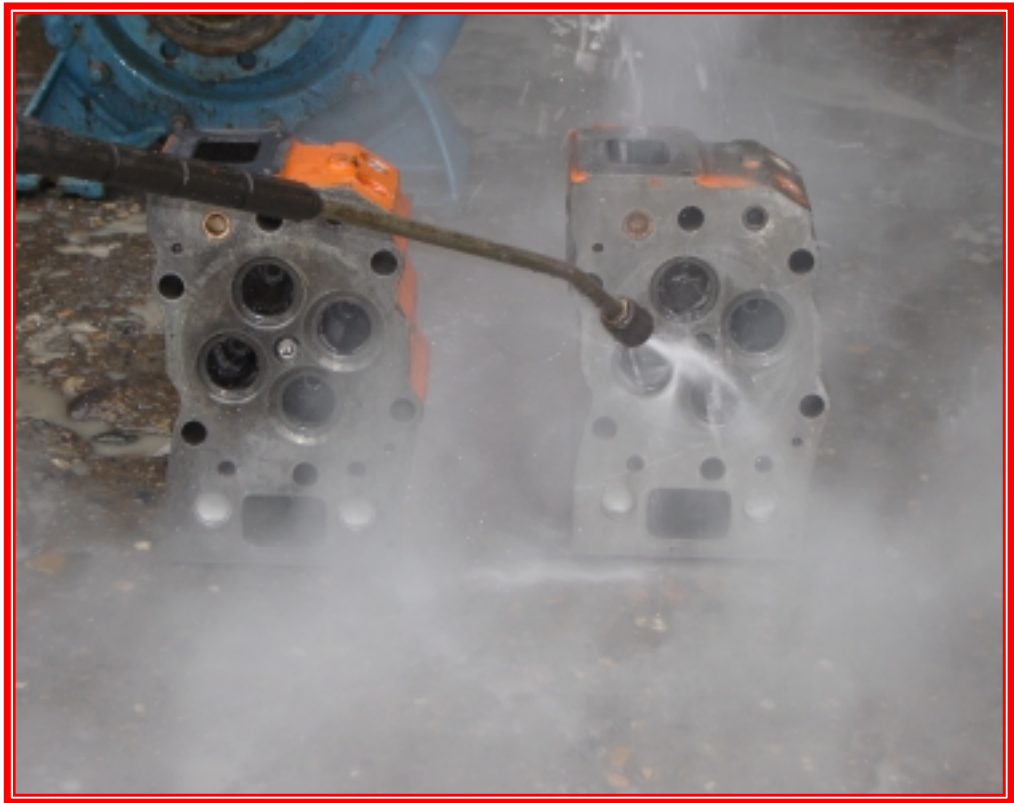
La foto inferior nos muestra al personal de PAE pulverizando con agua a presión las tapas que se retiraron de la batea.

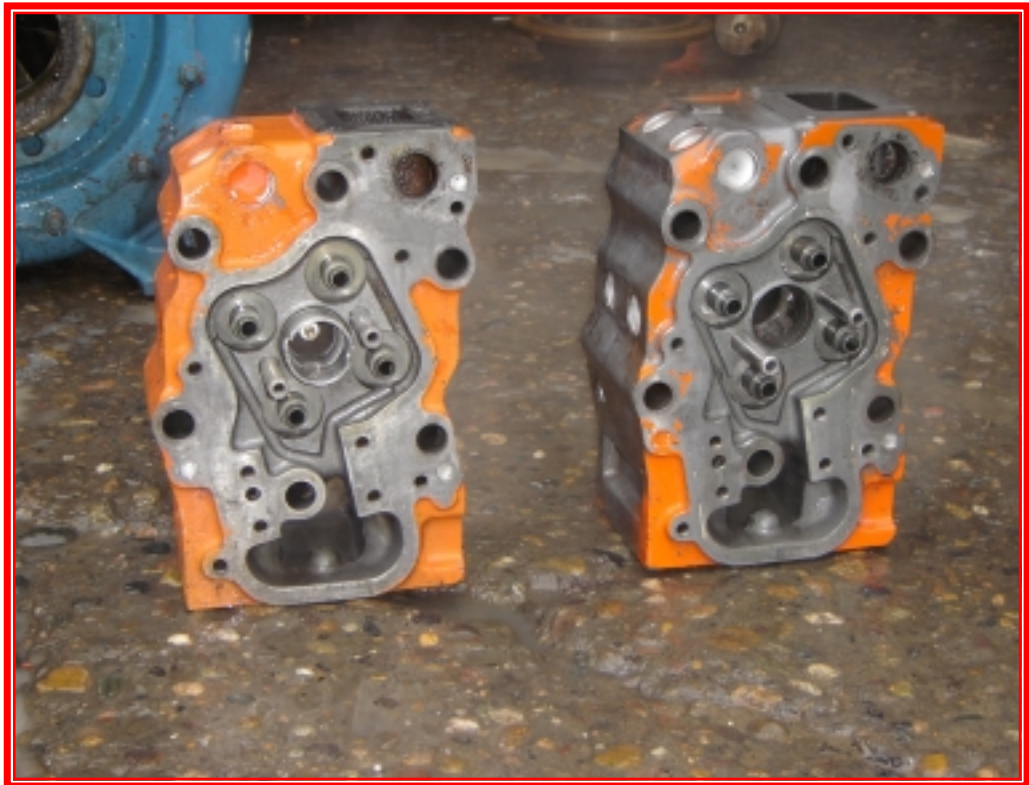
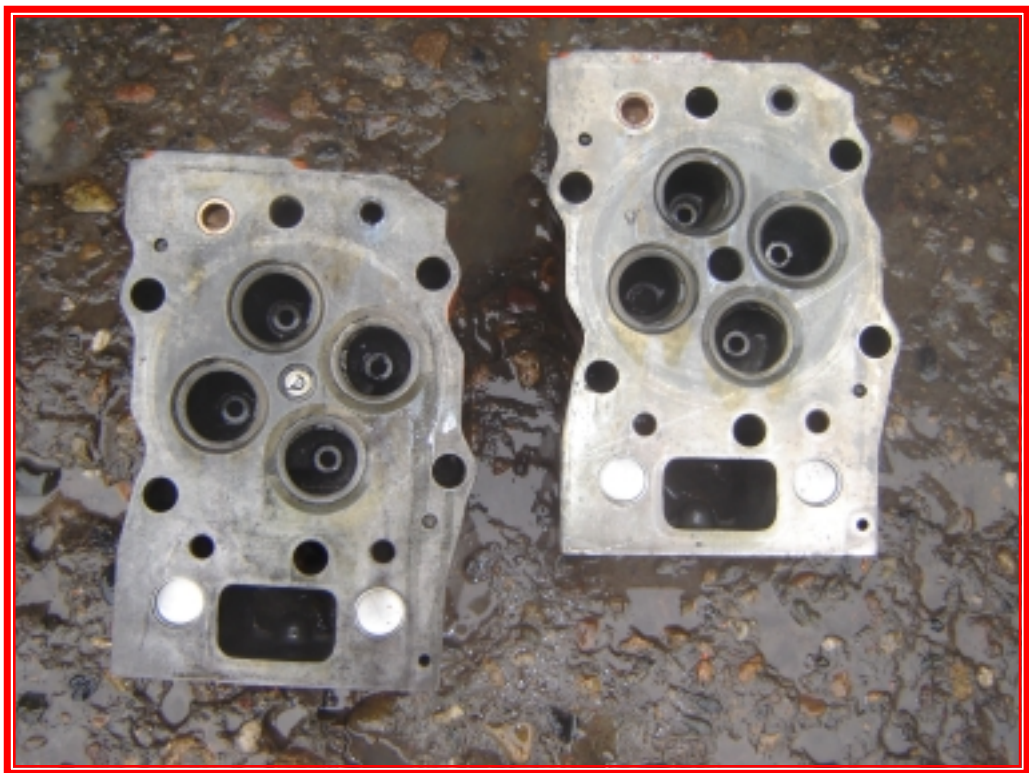
En la siguiente página veremos el estado en el que quedaron las tapas de cilindros una vez pulverizadas.

Observaciones: Se preparó pasta plástica con una dilución de una parte en dos de agua. Se sumergieron las tapas de cilindro de motor pruebas con incrustaciones de óxido por el lapso de 1 hora 15 minutos. Se retiraron, se lavaron con agua s.c.p. y posterior- mente con agua caliente a presión con resultado satisfactorio.

Una vez que las tapas han sido pulverizadas con agua a presión, recomendamos secarlas con aire a presión y en caso de no ser reparadas de inmediato, sugerimos sumergirlas durante 5 minutos en nuestro anticorrosivo de Película Húmeda **RL – 32**, para protegerlas de la corrosión, también es recomendable protegerlas después de ser reparadas, para evitar que al estar almacenadas puedan corroerse.
